日本初、「水性・1液型 ガラス飛散防止コーティング材」

MAMORI 21

「貼る」から「塗る」へ
防災・減災対策に!!
業界初の水性ガラスコーティング材、誕生。

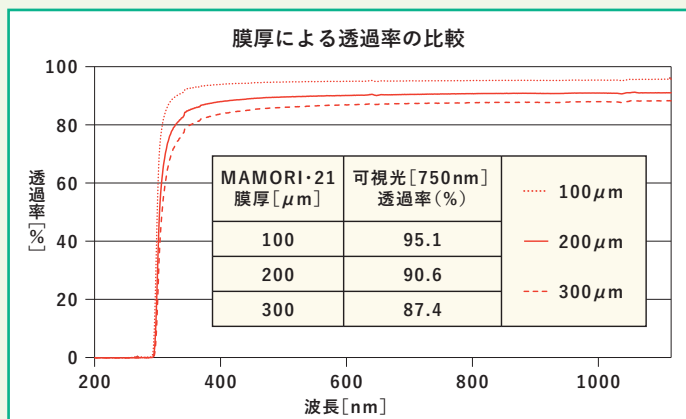
3 可視光透過率「87.4%」

MAMORI・21Nの膜厚でも87%以上を実現!!

石英ガラス板に、MAMORI・21を各膜厚になるよう、スピンコーター 1H-D7 (ミカサ製)にて塗工、紫外可視分光光度計 UV-1280 (SHIMAZU製)にて透過率を測定。

兵庫県立大学 機械工学専攻 河南治教授研究室にて計測。

※1. MAMORI・21 固形分: 35%、比重: 1.04 → 塗布料 0.8kg/m²の場合、厚みは約266 μm

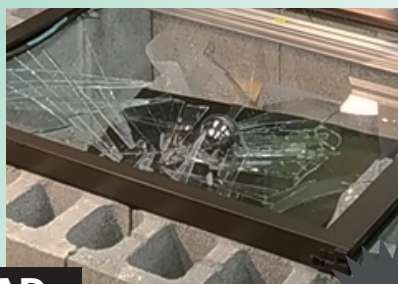
MAMORI 21N 鋼球落下による耐衝撃性試験

ガラス破壊試験

高さ：125cm、鋼球重量：1kgの同条件で試験を実施

MAMORI・21N 塗布なし

BAD

鋼球貫通

飛散

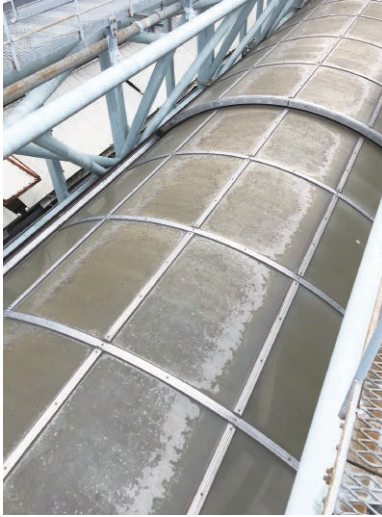
某商店街アーケードのトップライト主材はアルミフレーム製のR曲げ加工品、採光材はポリカ板の強制曲げ施工。アーチ頂部は排水勾配が小さくなるため、雨水滞留時間が長くなり汚れやすく、劣化も進みやすい傾向があります。そのためポリカ面の耐候シート層の劣化が進行しており、紫外線でポリカ自体が黄変化・硬化している為、破損し易くなります。

改修前
トップライト外観

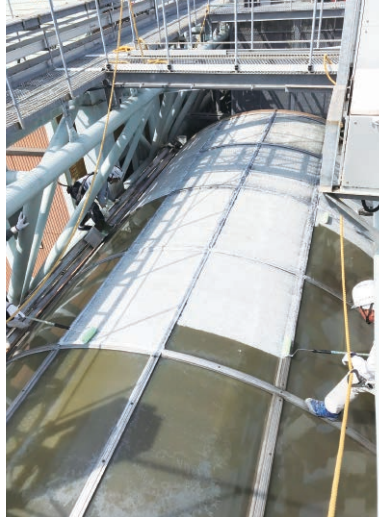
MAMORI・21N 塗装作業
塗装直後は白色

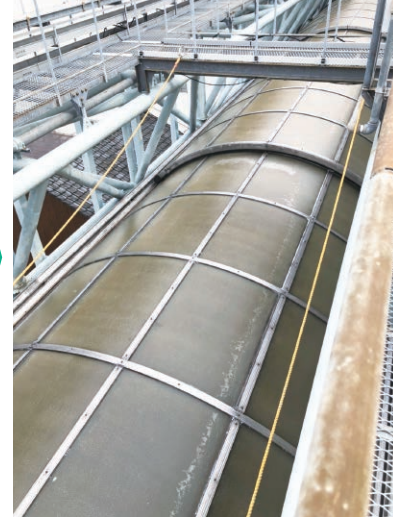
改修後 MAMORI・21N 塗装完了
乾燥後は透明に変化

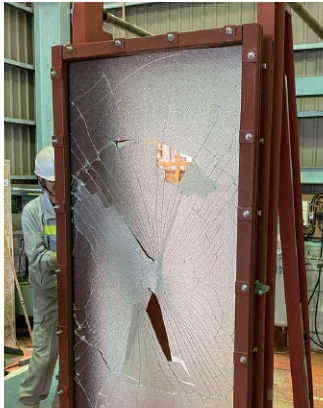
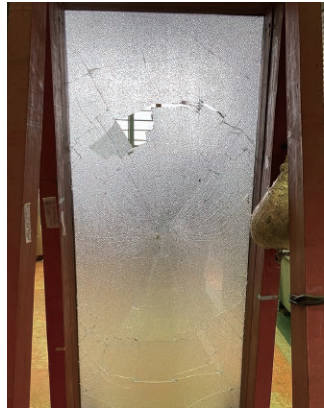
試験 1

(加撃面: コーティング 落下高さ: 300mm 破損: 有)

加撃面側

非加撃面

(1) 落下高さ 300mm						
ガラス	No.	加撃面	破損の有無	破片総重量(g)	最大破片重量(g)	判定
⑦	1	コーティング	×	29.5	0.43	○
⑧	2	コーティング	○	—	—	○
⑤	3	ガラス	×	0.18	0.07	○
⑥	4	ガラス	×	0.28	0.05	○
(2) 落下高さ 450mm ((1)で破損しなかった場合)						
ガラス	No.	破損の有無	破片総重量(g)	最大破片重量(g)	加撃回数	判定
⑧	2	○	—	—	10	○
合否	○					
No.1 は大きな貫通穴が空いたが、破片がかるうじて保持されていた。 No.3, 4 は安定した状態。

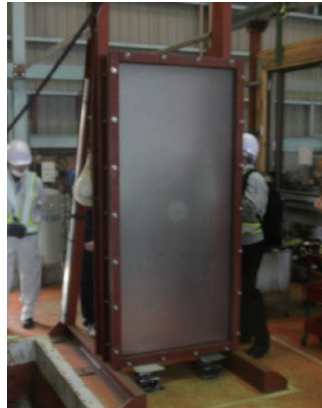
試験 2

(加撃面: コーティング 落下高さ: 300mm 破損: 無 / 落下高さ: 450mm10回 破損: 無)

落下高さ: 450mm10回 破損: 無 加撃面側

落下高さ: 450mm10回 破損: 無 非加撃面側

※ガラス面に丸いショットバック痕有

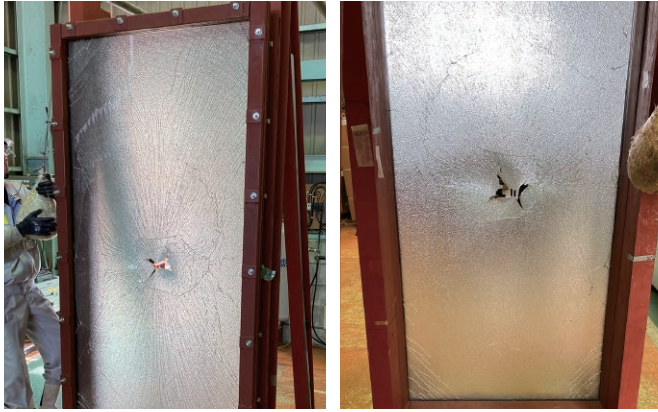
試験 3

(加撃面：ガラス 落下高さ：300mm 破損：有)

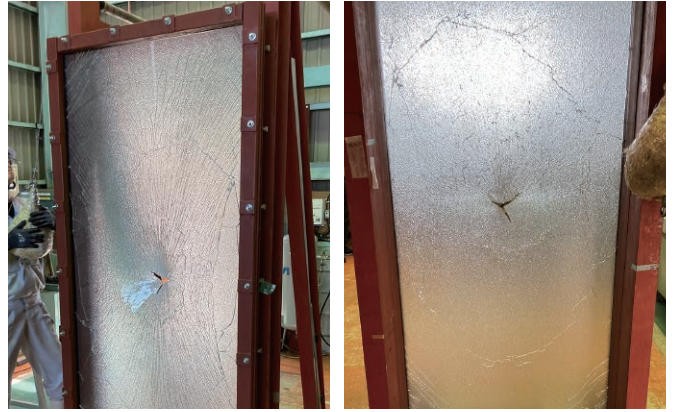
試験 4

(加撃面：ガラス 落下高さ：300mm 破損：有)

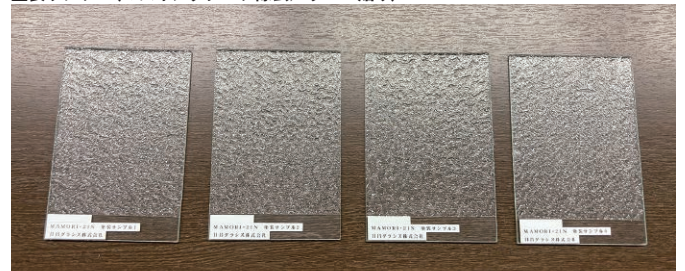
塗装サンプル 1~4

ガラス厚測定(マイクロメーター)

塗装サンプル(マスキングテープ除去/ラベル貼り)

ガラス厚+膜厚測定(磁気式膜厚計)

- ・ マスキングテープ貼りは、フロートガラス板厚測定のための未塗装部位を設けるため。
- ・ フロートガラスの板厚は、マイクロメーターを使用します。
- ・ 測定ポイントはサンプル1枚に対して、4か所。
- ・ フレームからポリカ板面までの連続塗装効果から、トップライト面の止水性が向上する。
- ・ フロートガラスの下面にSUS430 0.6mm厚の板材を置く事で、磁気式膜厚計で測定が可能。
- ・ 磁気式膜厚計の数値からフロートガラスの板厚値を引き算した数値が膜厚値となります。

現場にてフロートガラス3mm(100×150)に水性飛散防止塗料MAMORI・21Nを塗装します。
塗装後10日前後経過後に、磁気式膜厚計で膜厚を測定します。

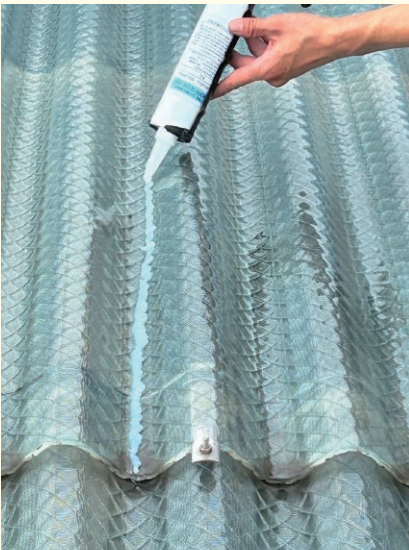
ひび割れ部に沿ってHS 充填

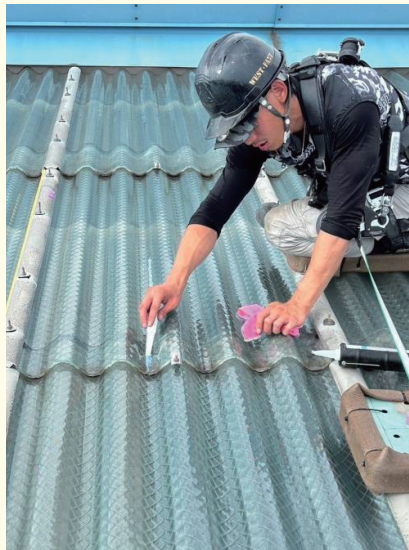
充填後のヘラ押え作業

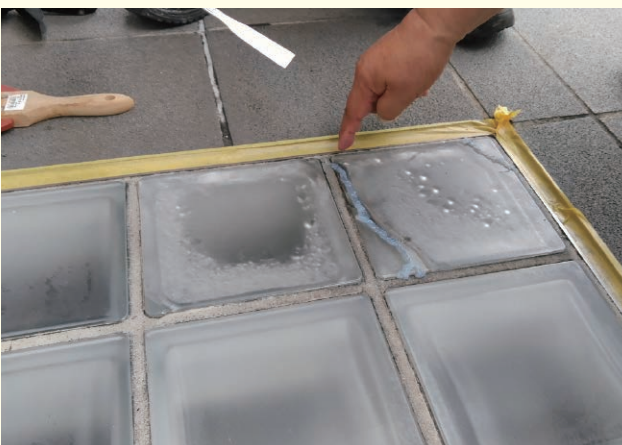
ひび割れ部に沿ってHS 充填

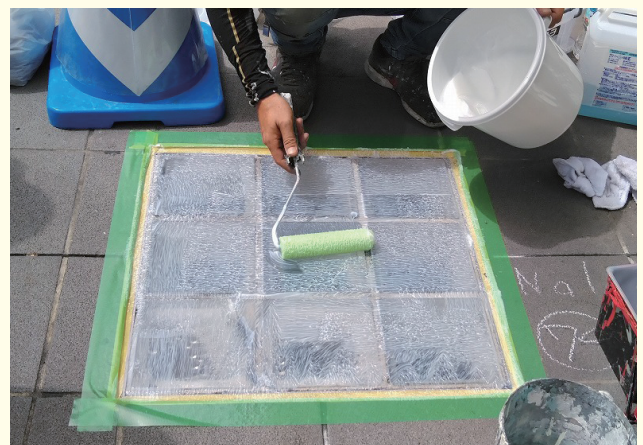
MAMORI・21N 砂骨ローラー塗装

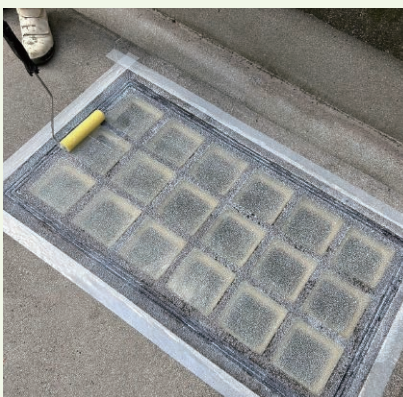
耐水コートを砂骨ローラー塗装

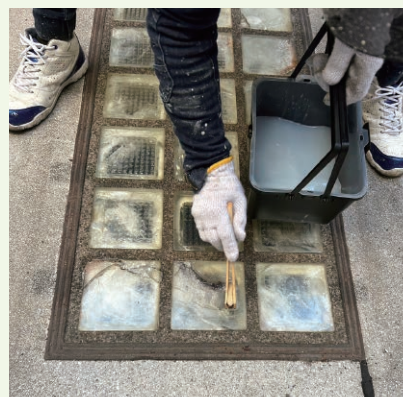
クリアトップを刷毛塗装

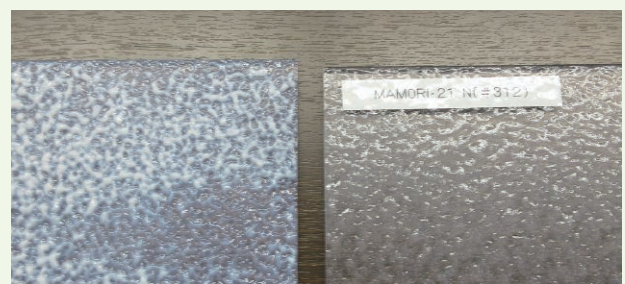
● 白濁比較写真 水に浸漬後1か月後の状態(ポリカーボネート板に塗装)

MAMORI・21N(左: 標準型と右: 耐水コート)
